# Sie haben etwas gegen Bad Actor Pumps?

Auf Spurensuche mit den Servicedetektiven

Thorsten Reder  
07.09.21

**KSB** SupremeServ

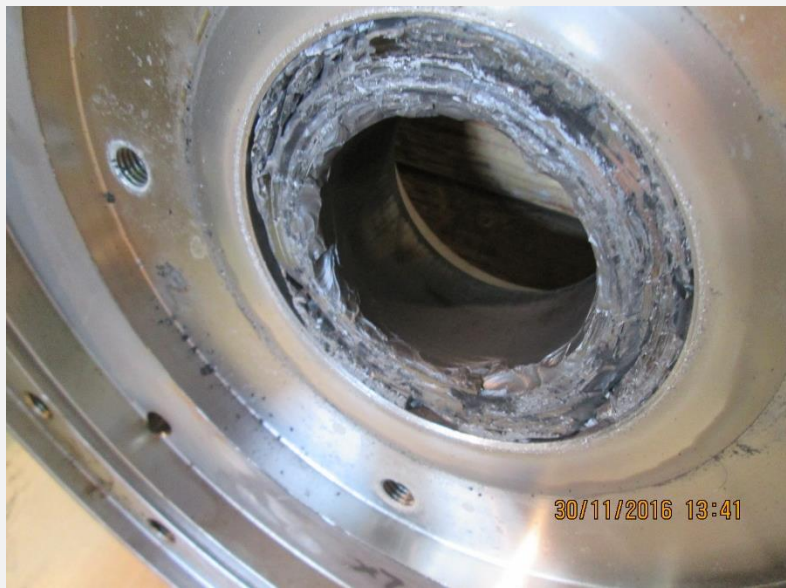
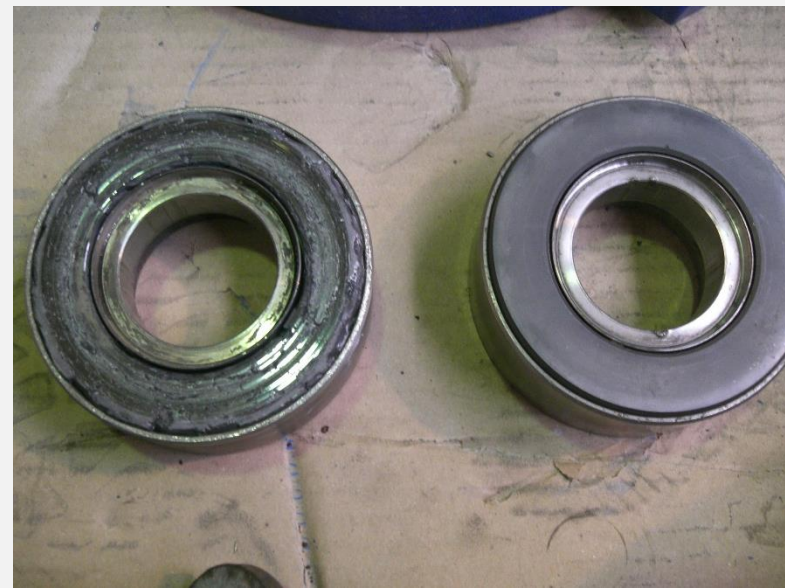
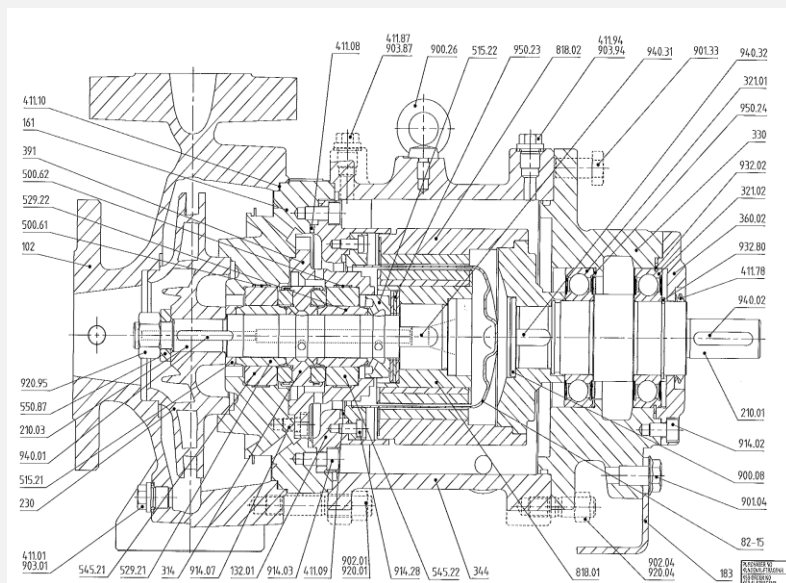
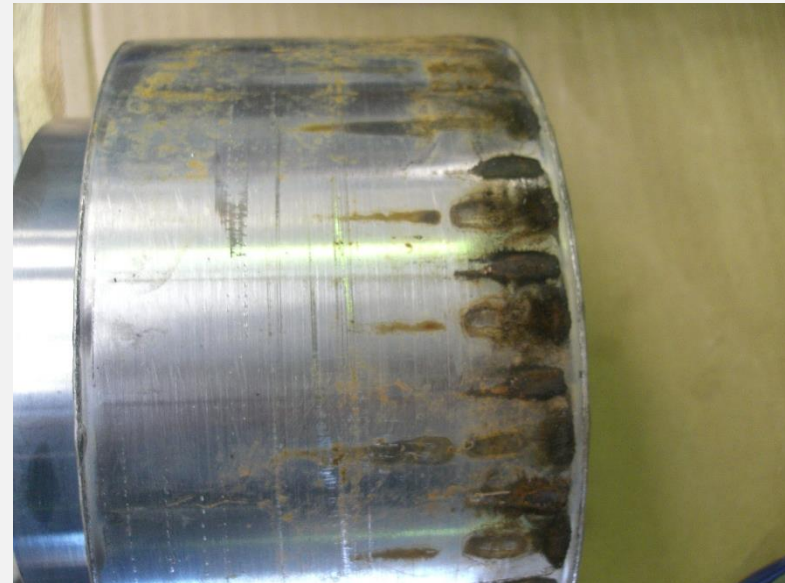
- Wiederholte Ausfälle
    - Radiale Anlaufspuren
    - Zerstörung der mediumgeschmierten Axiallager
  - Kundenmessungen (1 Wert/min) ohne Hinweise
- Feststellung des Betriebsverhaltens im Normalbetrieb und bei instationären Vorgängen (Aufheizbetrieb)

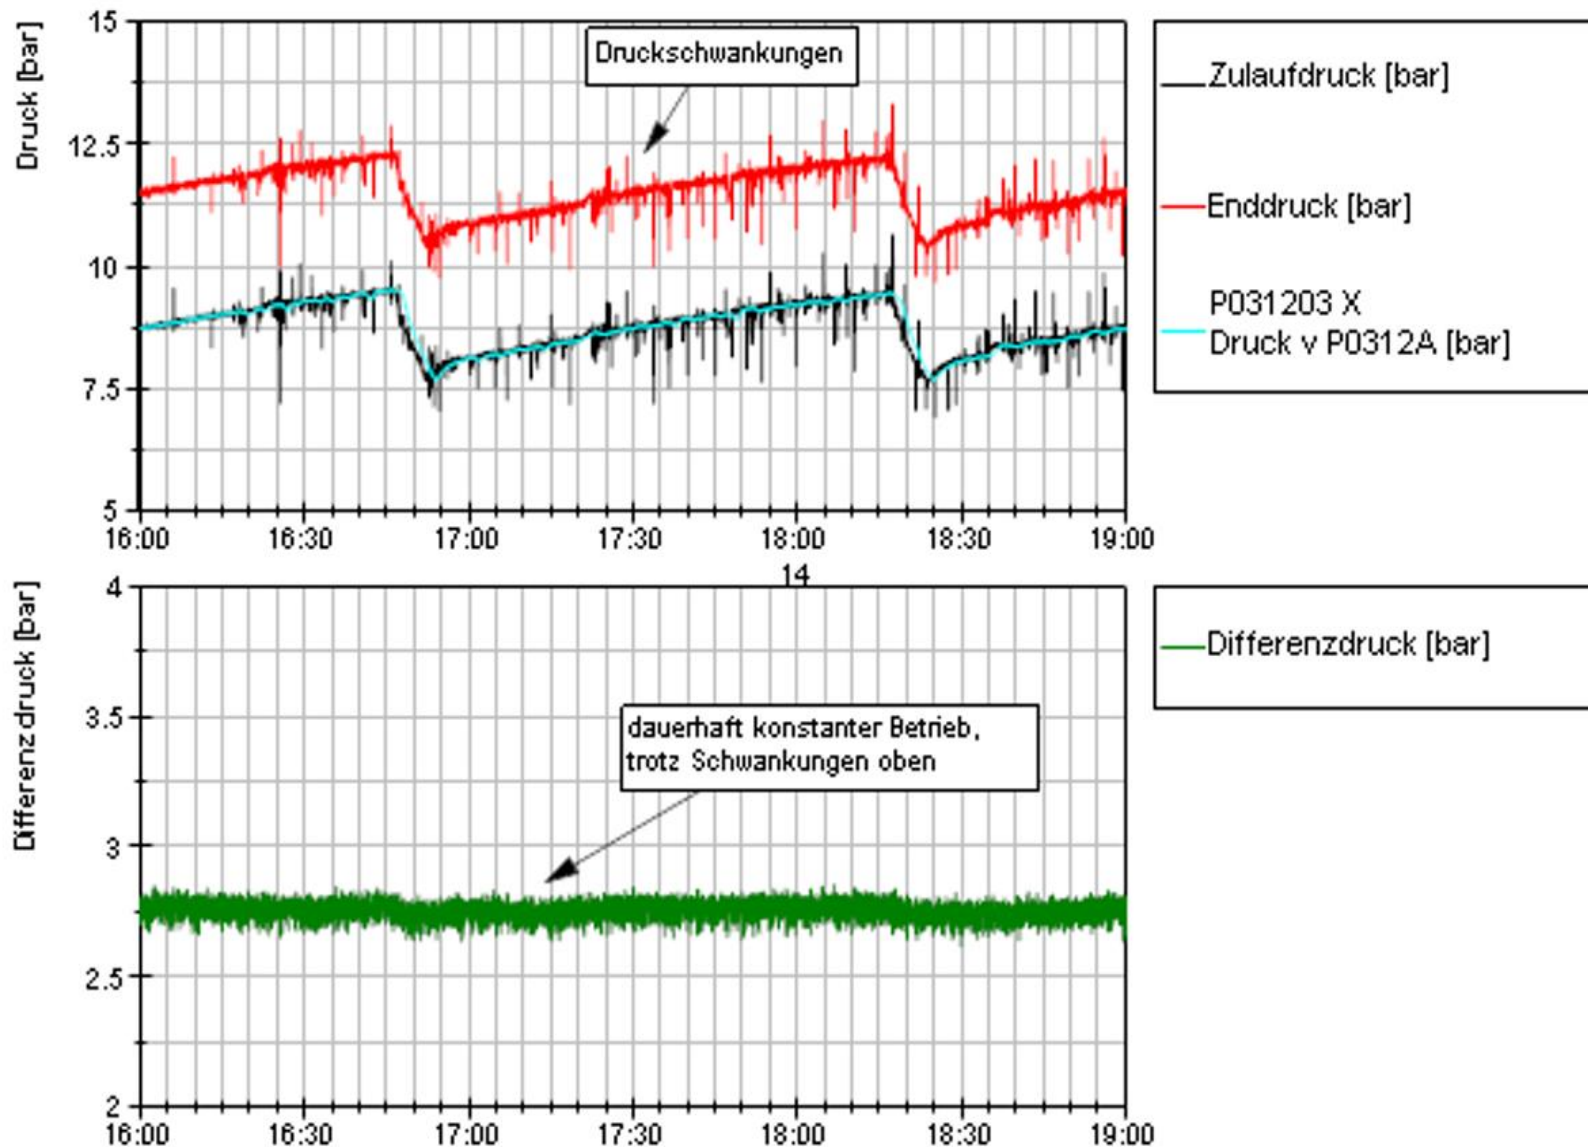
- Bei der Auflösung (1 Wert/s) sind Druckschwankungen als peaks sichtbar (ca. 4bar/s).
- Mit höherer zeitlicher Auflösung des Meßsignals sind evtl. noch höhere Amplituden zu erwarten
- Druckschläge wirken über die Saugseite als Impulse auf den Pumpenläufer → axiale Schläge, radialer Anlauf

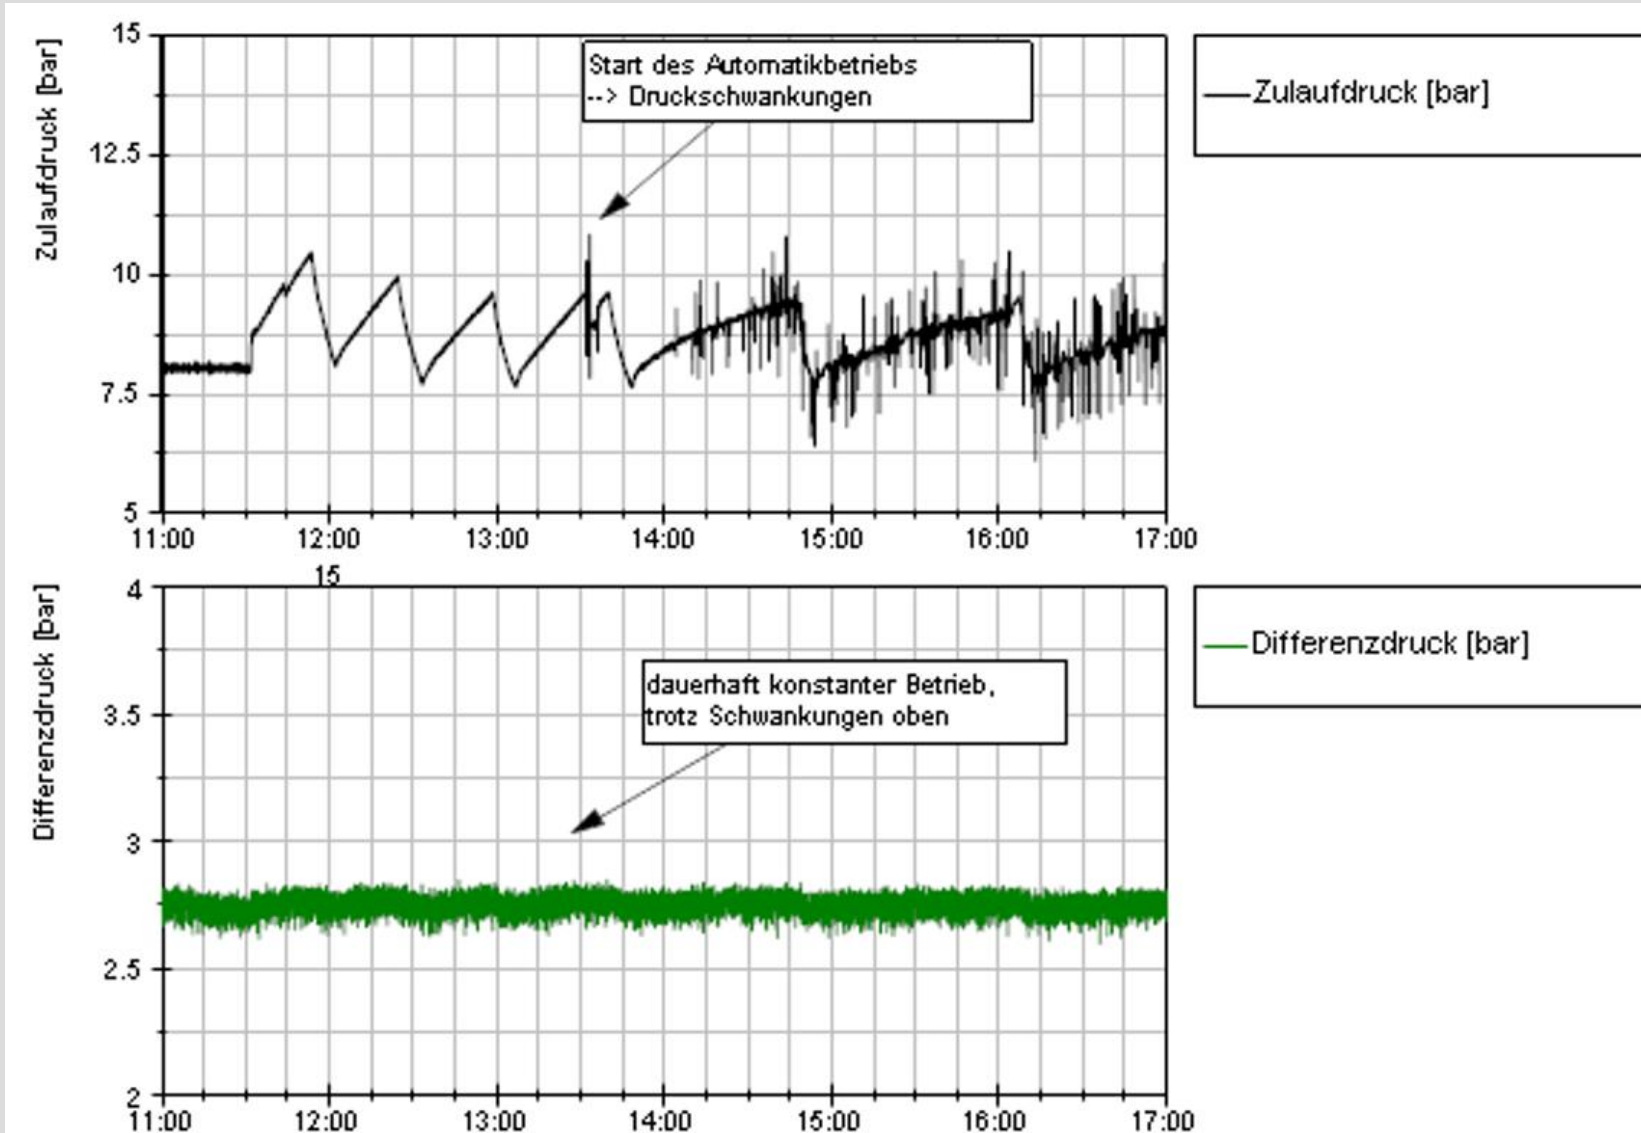
- Druckschwankungen bilden sich immer erst nach Start des Automatikbetriebs

- Anpassung Regelventil der Dampfzuführung (Verkleinerung des Querschnitt)
- Verkürzung der Aufheizphase

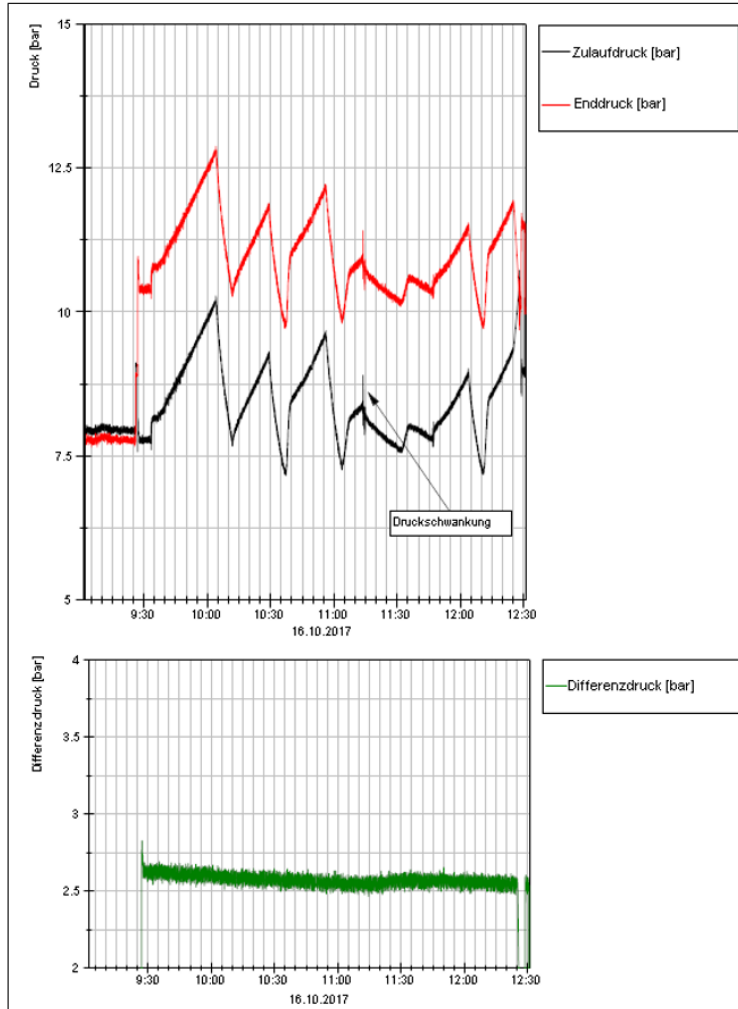
Abbildung 11: Zulauf- und Enddruck sowie Differenzdruck an Pumpe P0312 B am 16.10.2017

- Druckschwankungen treten im manuellen Betrieb nicht auf
- Reduzierung der eingespeisten Dampfmenge im Automatikbetrieb
- Messung vom 16.10.17 nach Umbau des Ventileinsatzes bestätigt Senkung der Druckschwankungen
- Pumpen laufen seitdem ohne Axiallagerschäden

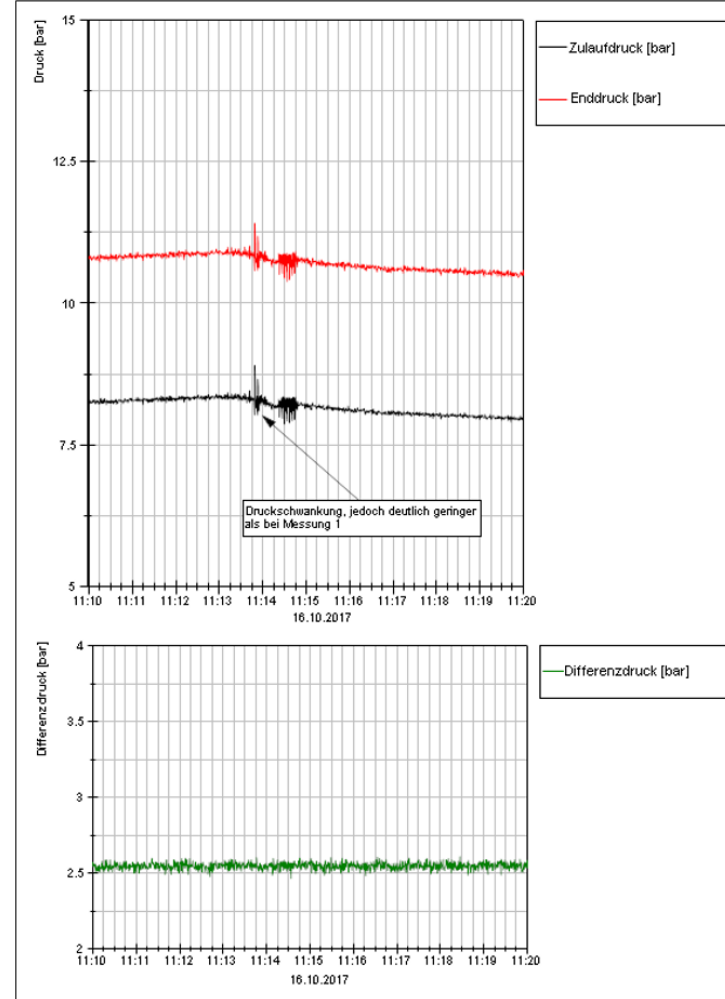
Abbildung 12: Zulauf- und Enddruck sowie Differenzdruck an Pumpe P0312 B am 16.10.2017

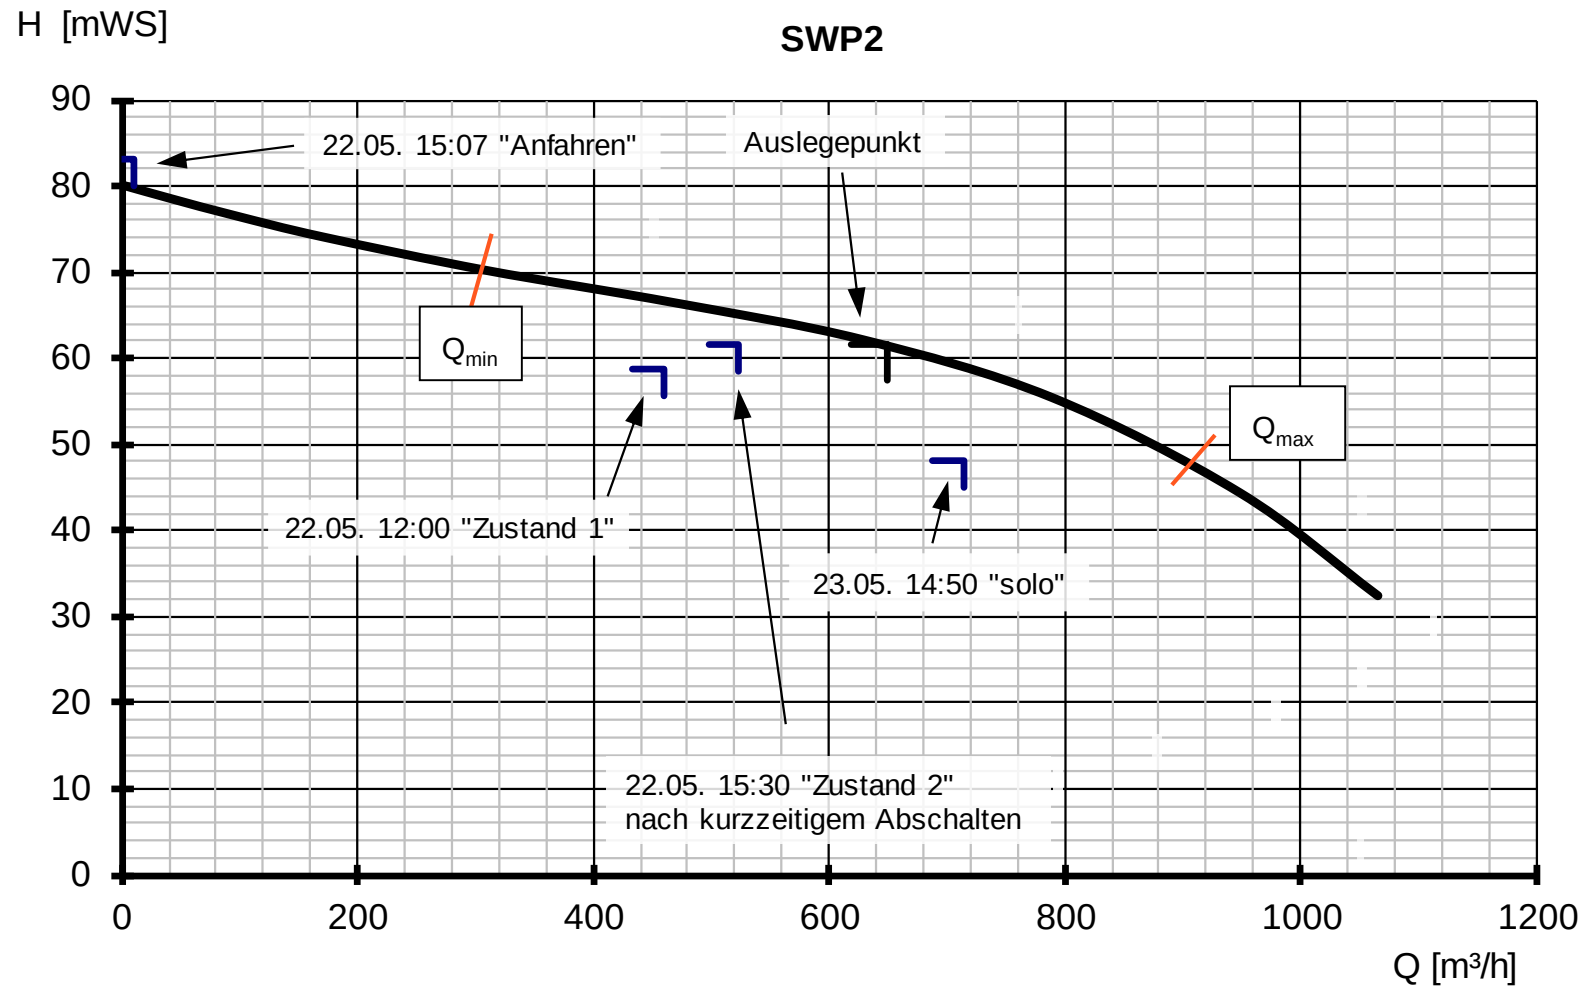
**BRZS 535/2A + UMA 300D 210/42**  
**SWP2**

- $Q_{nenn} = 650 \text{ m}^3/\text{h} @ 60 \text{ m}$
- $Q_{min} = 300 \text{ m}^3/\text{h}$   
 $Q_{max} = 900 \text{ m}^3/\text{h}$
- 2 Betriebszustände, die durch Ab- und Zuschalten wechseln:  
Zustand 1: ca. 400 - 450 m³/h  
Zustand 2: ca. 500 - 550 m³/h

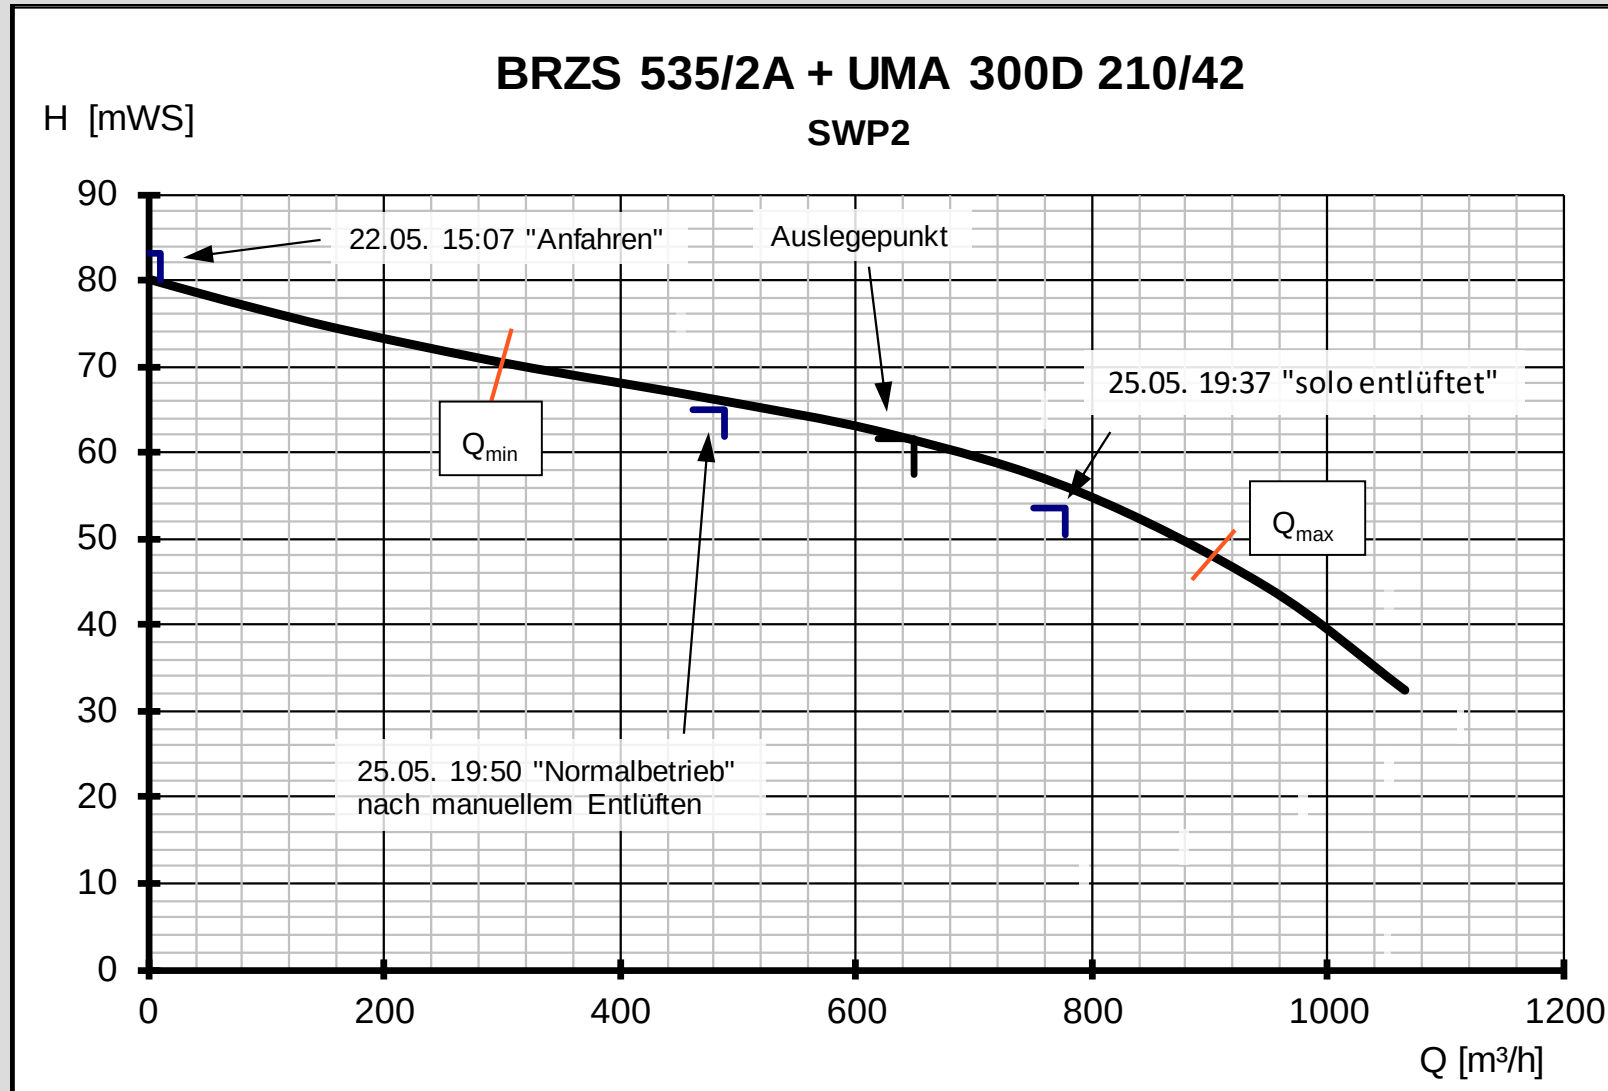
Nach Entlüften:

- Pumpe erreicht Nennkennlinie / Neuzustand
- Betrieb im zulässigen Betriebsbereich

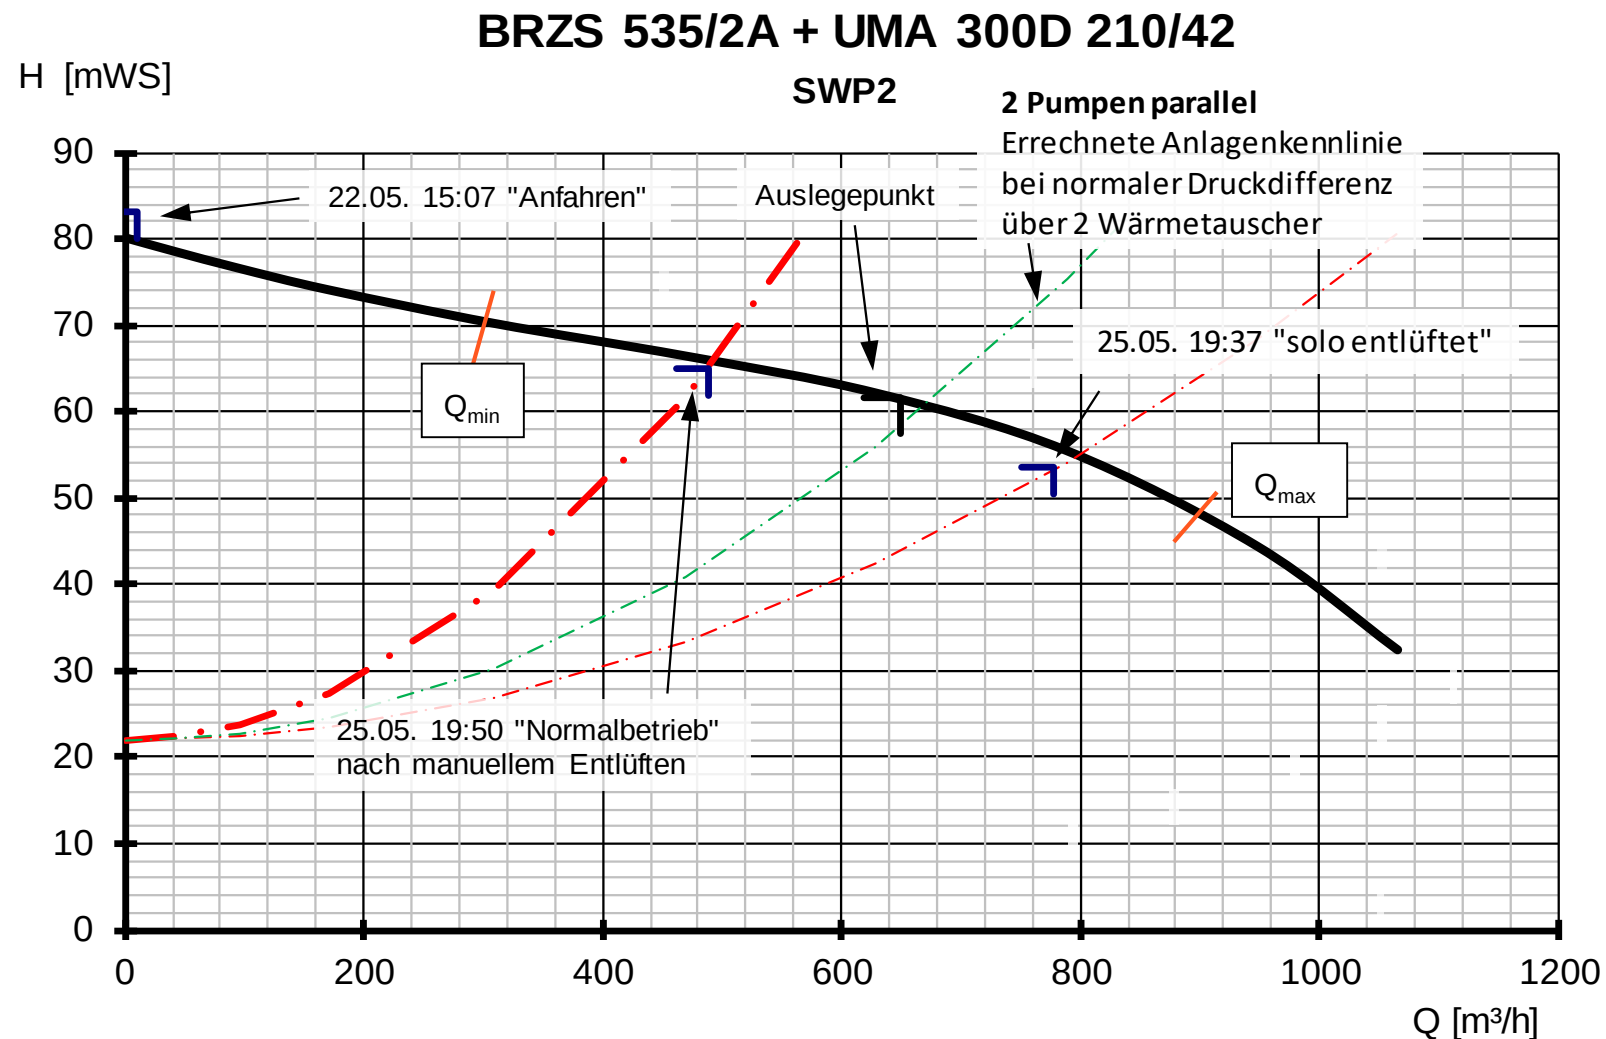
- H<sub>geo</sub> ~ 22 m; überwiegend dyn. Strömungsverluste
- **Druckverluste über Wärmetauscher** sehr hoch
- Rechnerische Ermittlung der Anlagenkennlinie bei **normalen Druckverlusten des WT**
- Dann passt die Fahrweise zum Auslegepunkt

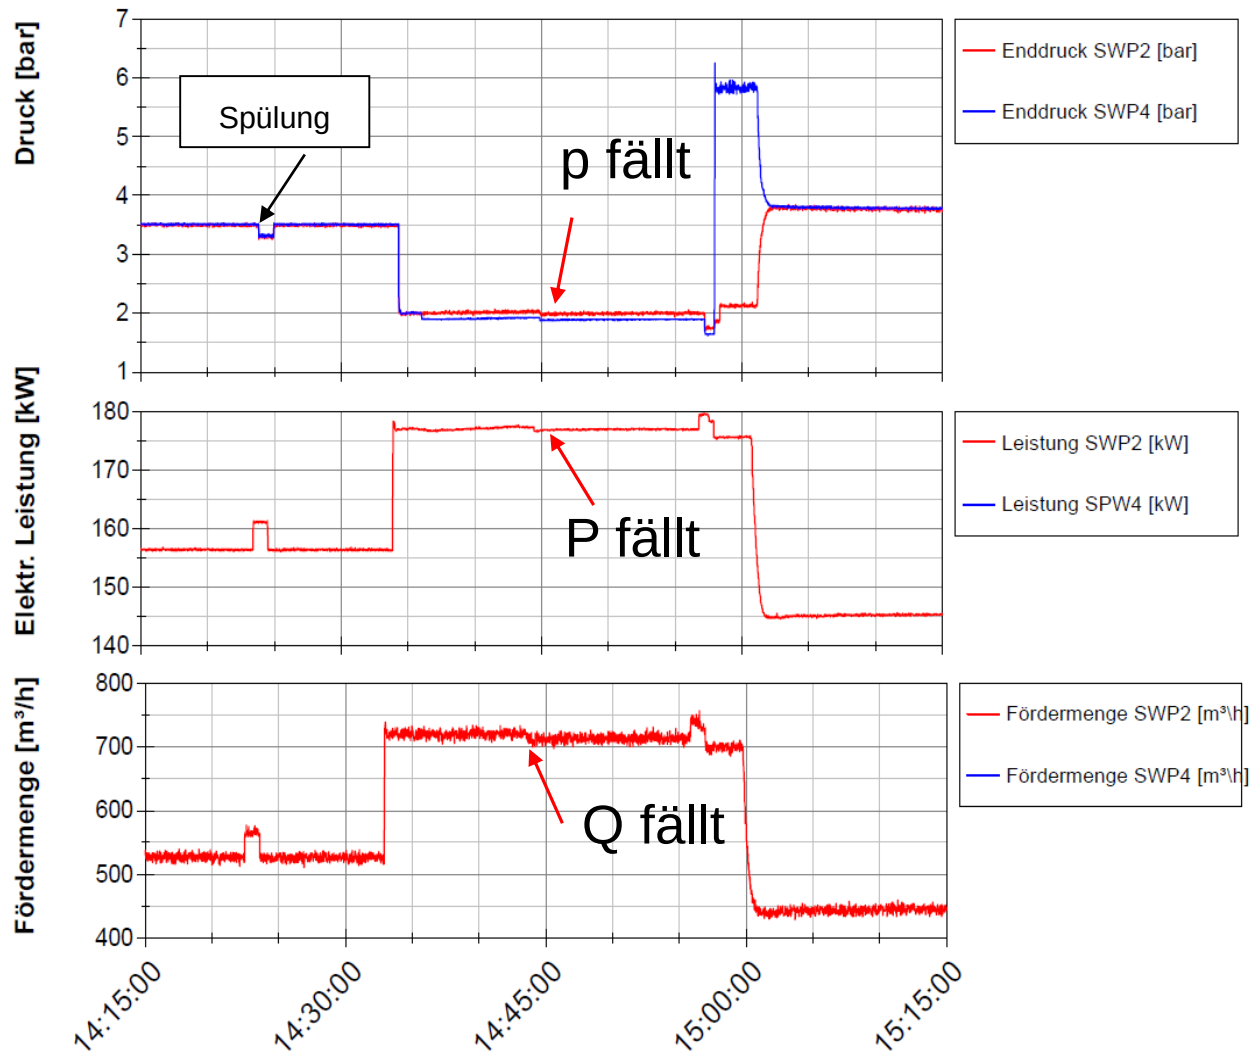
- Filterspülung unkritisch
- Luftsackbildung im Messzeitraum:  
Zufälliger Abfall der Fördermenge und Leistung
  - Enddruck an Pumpe steigt
  - Enddruck auf der Transportleitung sinkt

→ Erhöhter Gegendruck durch Lufteinschlüsse im System

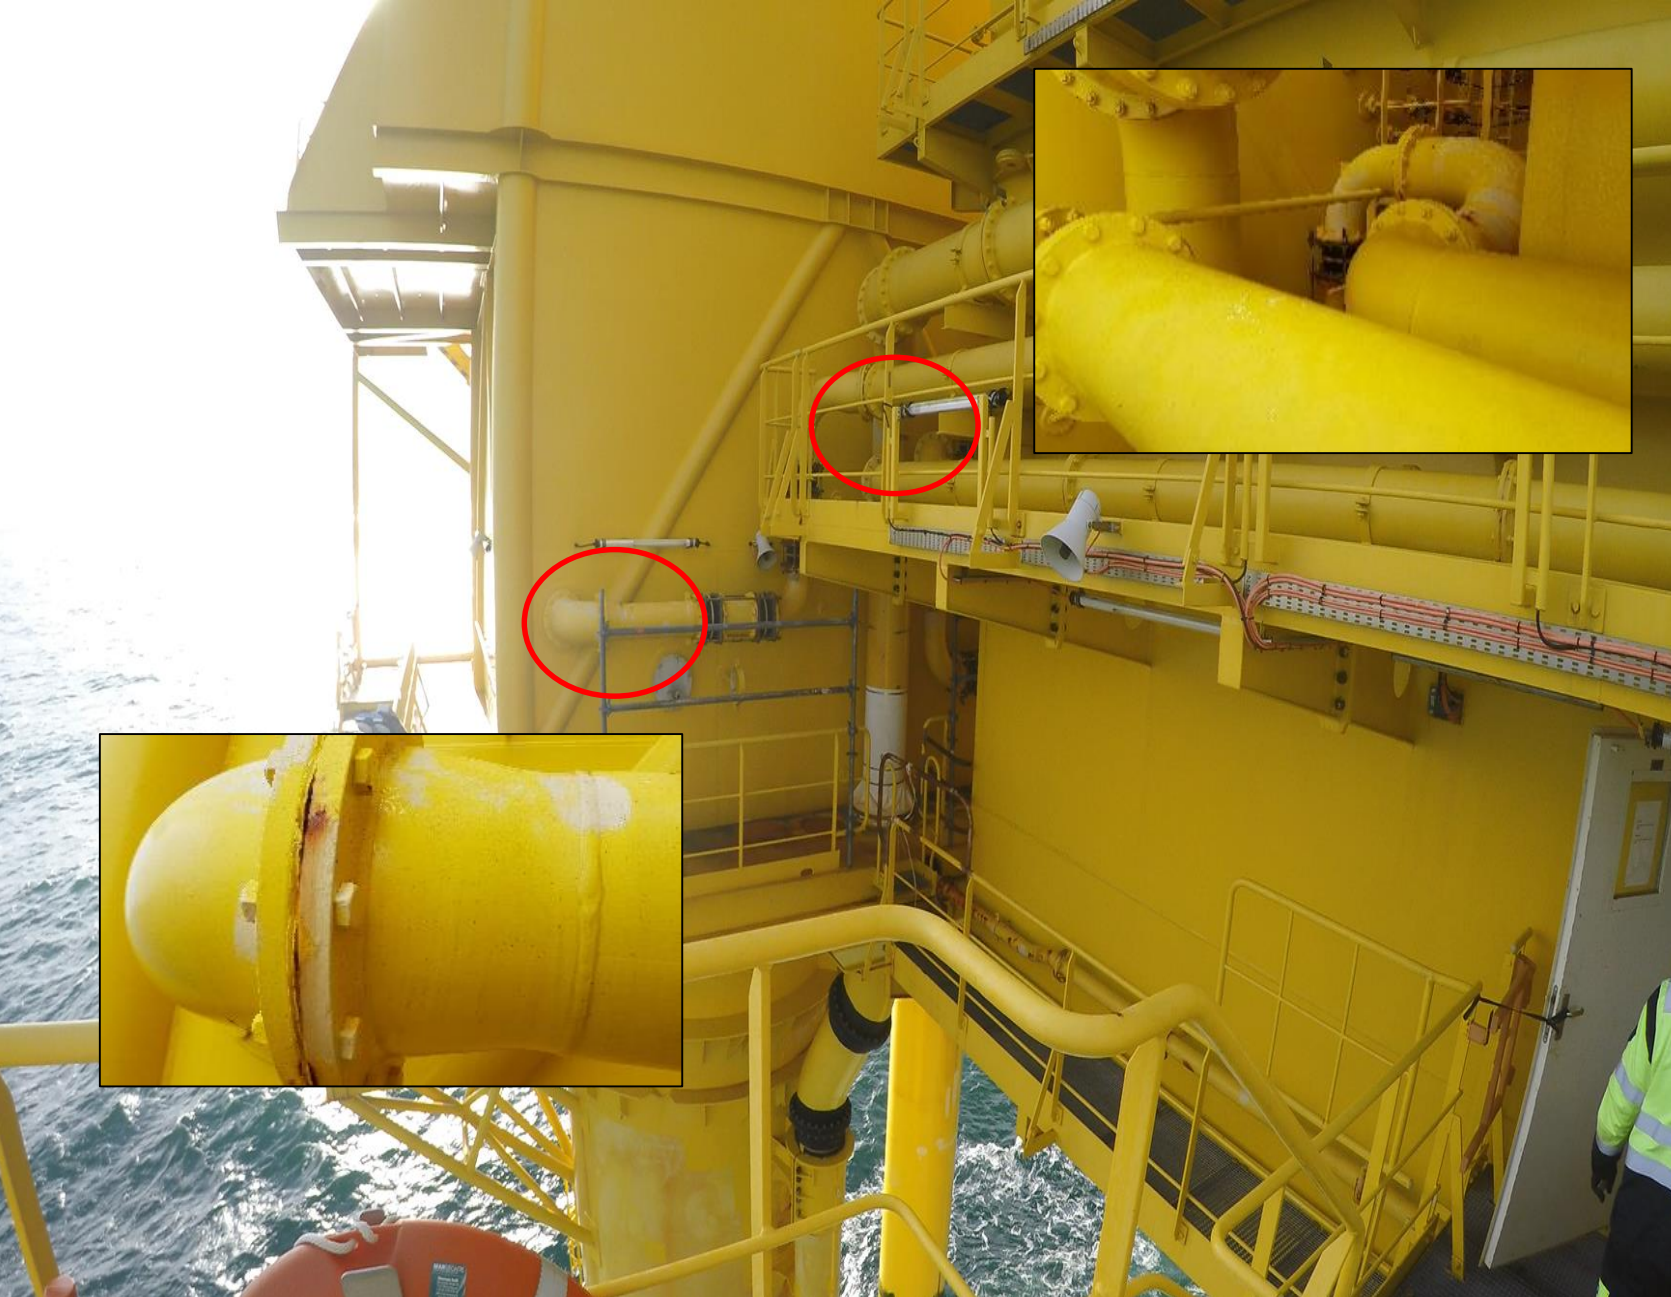
- Möglichkeiten für Luftansammlung auf der Druckseite:  
Konzentrische Verjüngung & Hochpunkt ohne Entlüftung

- Entlüftungsventile an Hochpunkten
- Regelmäßige Umschaltung, um Luft in Bewegung zu versetzen

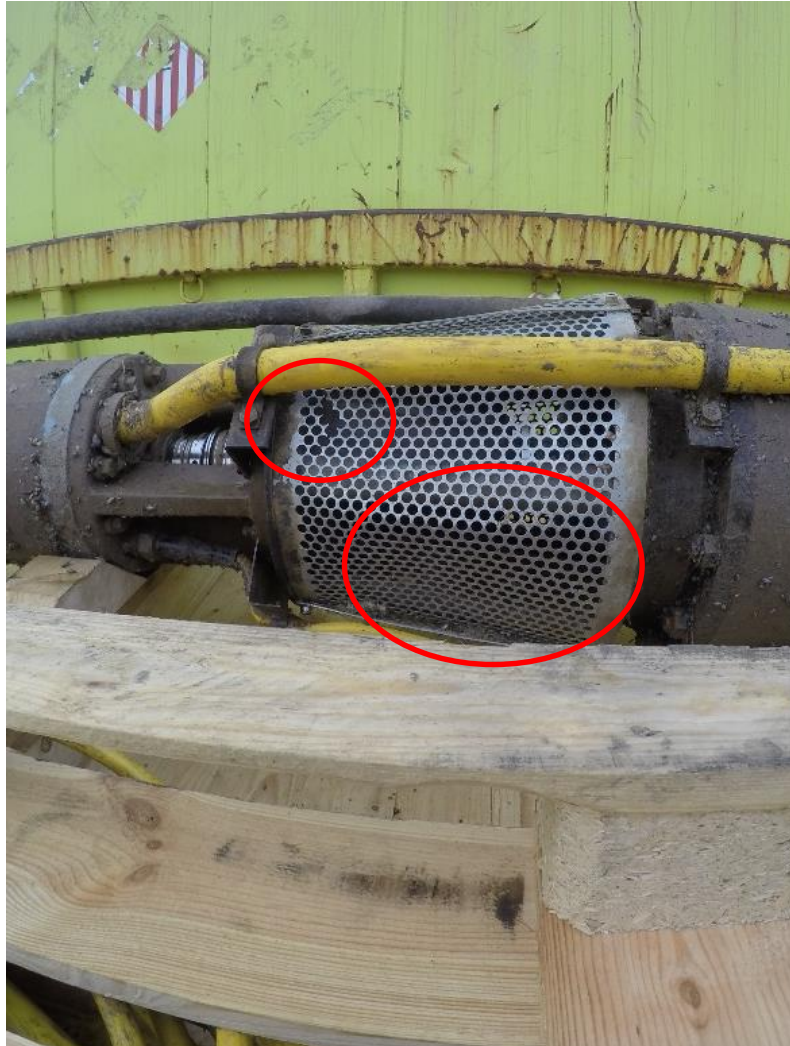
- Schäden am Saugsieb  
Untersuchung Kraft auf Saugsieb:
  - Fläche Saugsieb: 0,6 m<sup>2</sup>
  - Annahme: freie Fläche 0,3 m<sup>2</sup>
  - Annahme:  $\Delta p = 0,3$  bar
  - Kraft: 970 kg
  - 6 Streben: → 160 kg je Teilfläche  
→ Verschmutzung Saugsieb kann zu Schäden führen
- Hyperchlorierungsanlage ca. 1,5 Jahre defekt  
→ Muschelkolonie mit Ø 700mm unten an Hyperchlorierungsring

- Funktion der Hyperchlorierung prüfen & sicherstellen
- Regelmäßige Umschaltung (Belag kann abfallen)
- Evtl. Installation eines Siebes am Einlauf in das Schutzrohr

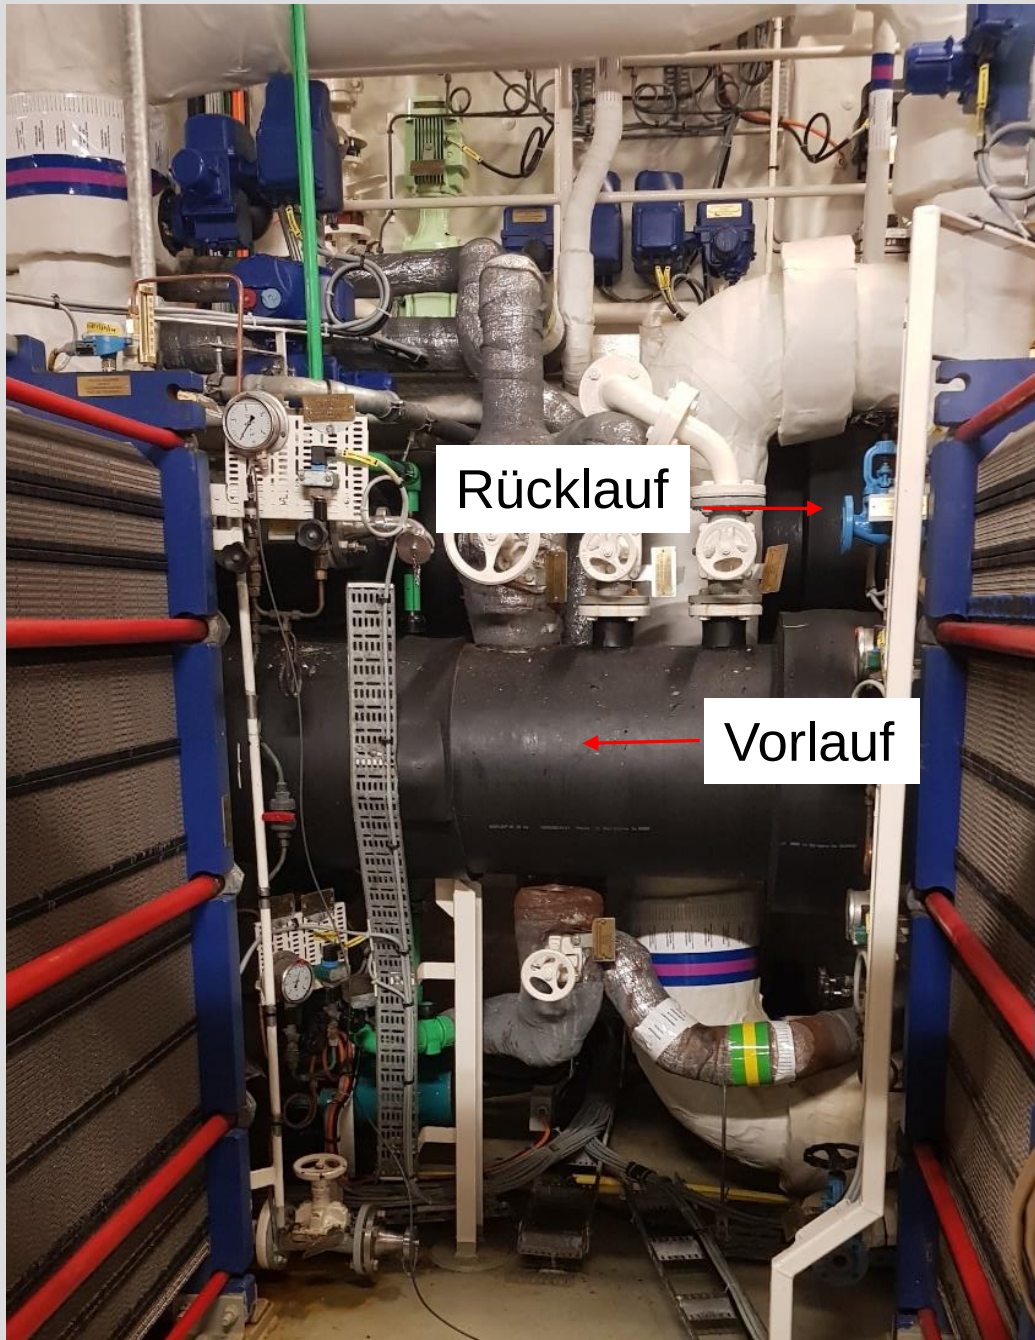
- Sehr hohe Druckverluste:  
Ist: 2,0 – 2,9 bar @ 315 m<sup>3</sup>/h  
Soll: 1,3 bar @ 650 m<sup>3</sup>/h

→ Querschnittsverengung d. Verschmutzung/ Luftanteile
- $\Delta T$  über Wärmetauscher: ca. 1,5 K (Auslegung ca. 4 K)
- Durch Drehzahlregelung auf  $\Delta T$  wäre Energieeinsparung möglich

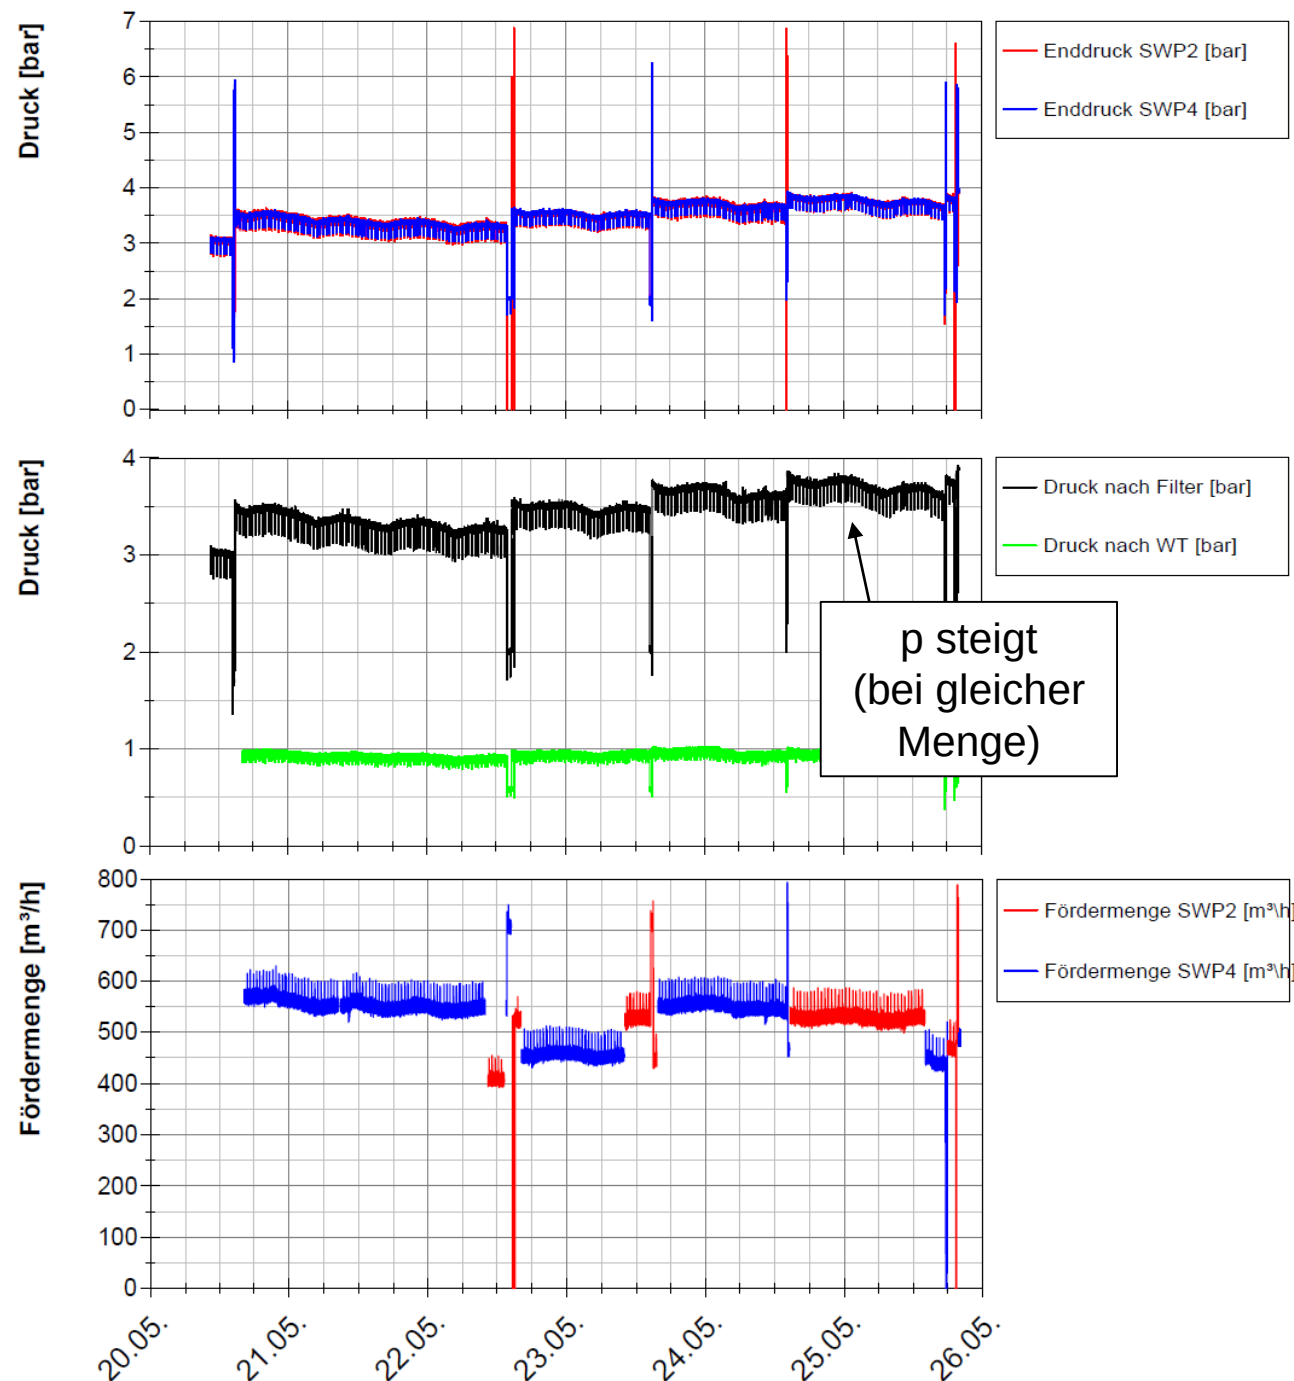
- Druckdifferenz über den Wärmetauschern steigt stufenweise nach Pumpenschaltungen (bei konstanter Menge)  
→ Luft in Wärmetauscher

- Wärmetauscher reinigen
- Vor und nach Wärmetauscher ausreichend entlüften
- Überwachung der Druckdifferenz
