# Sie haben etwas gegen Bad Actor Pumps?

Auf Spurensuche mit den Servicedetektiven

Thorsten Reder  
07.09.21

**KSB** SupremeServ

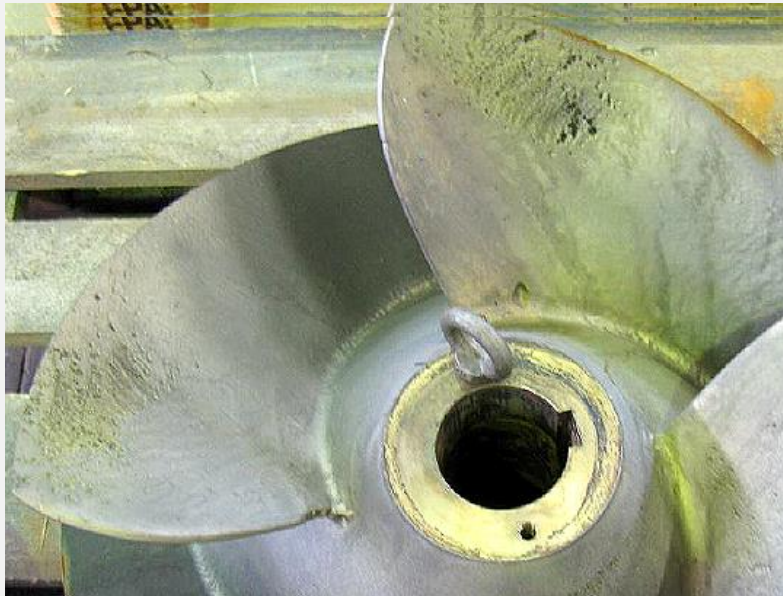
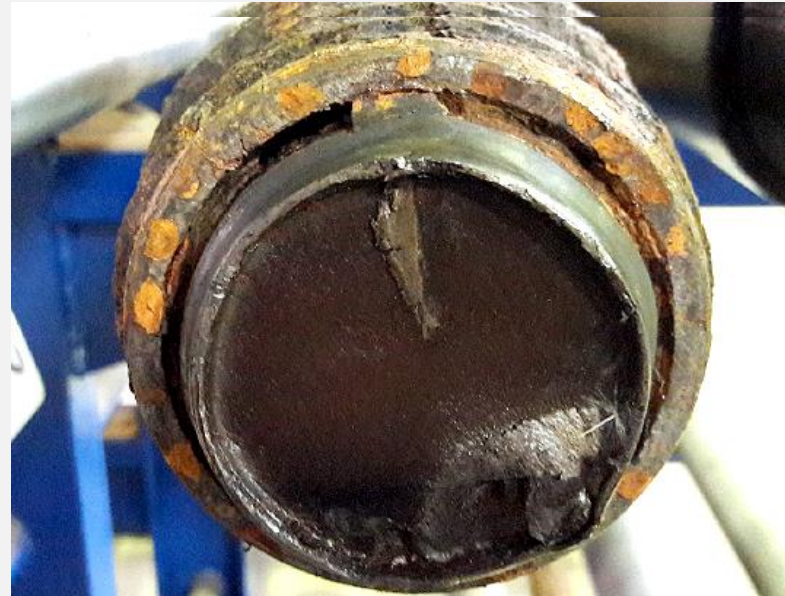
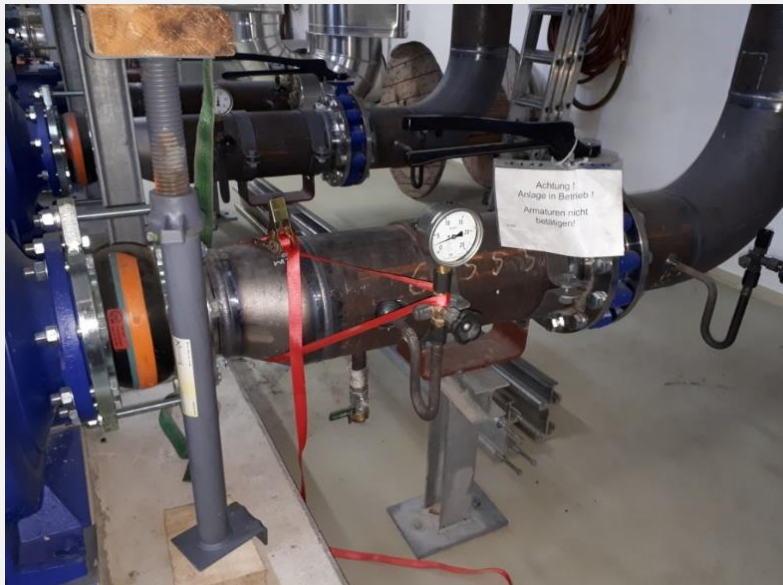
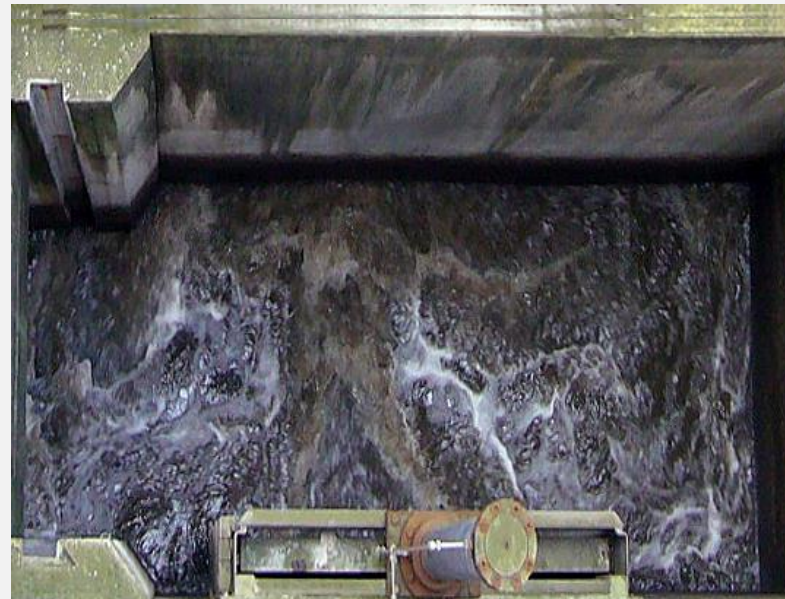
# System Effizienz Service® Laufen Ihre Pumpen störungsfrei?

- Schadenshistorie
- vermehrte Schäden z.B. an Gleitringdichtung und Lagern
- unruhiges Laufverhalten
- Druckschwankung
- Schwingungen
- Kavitation
- unruhige Wasseroberfläche

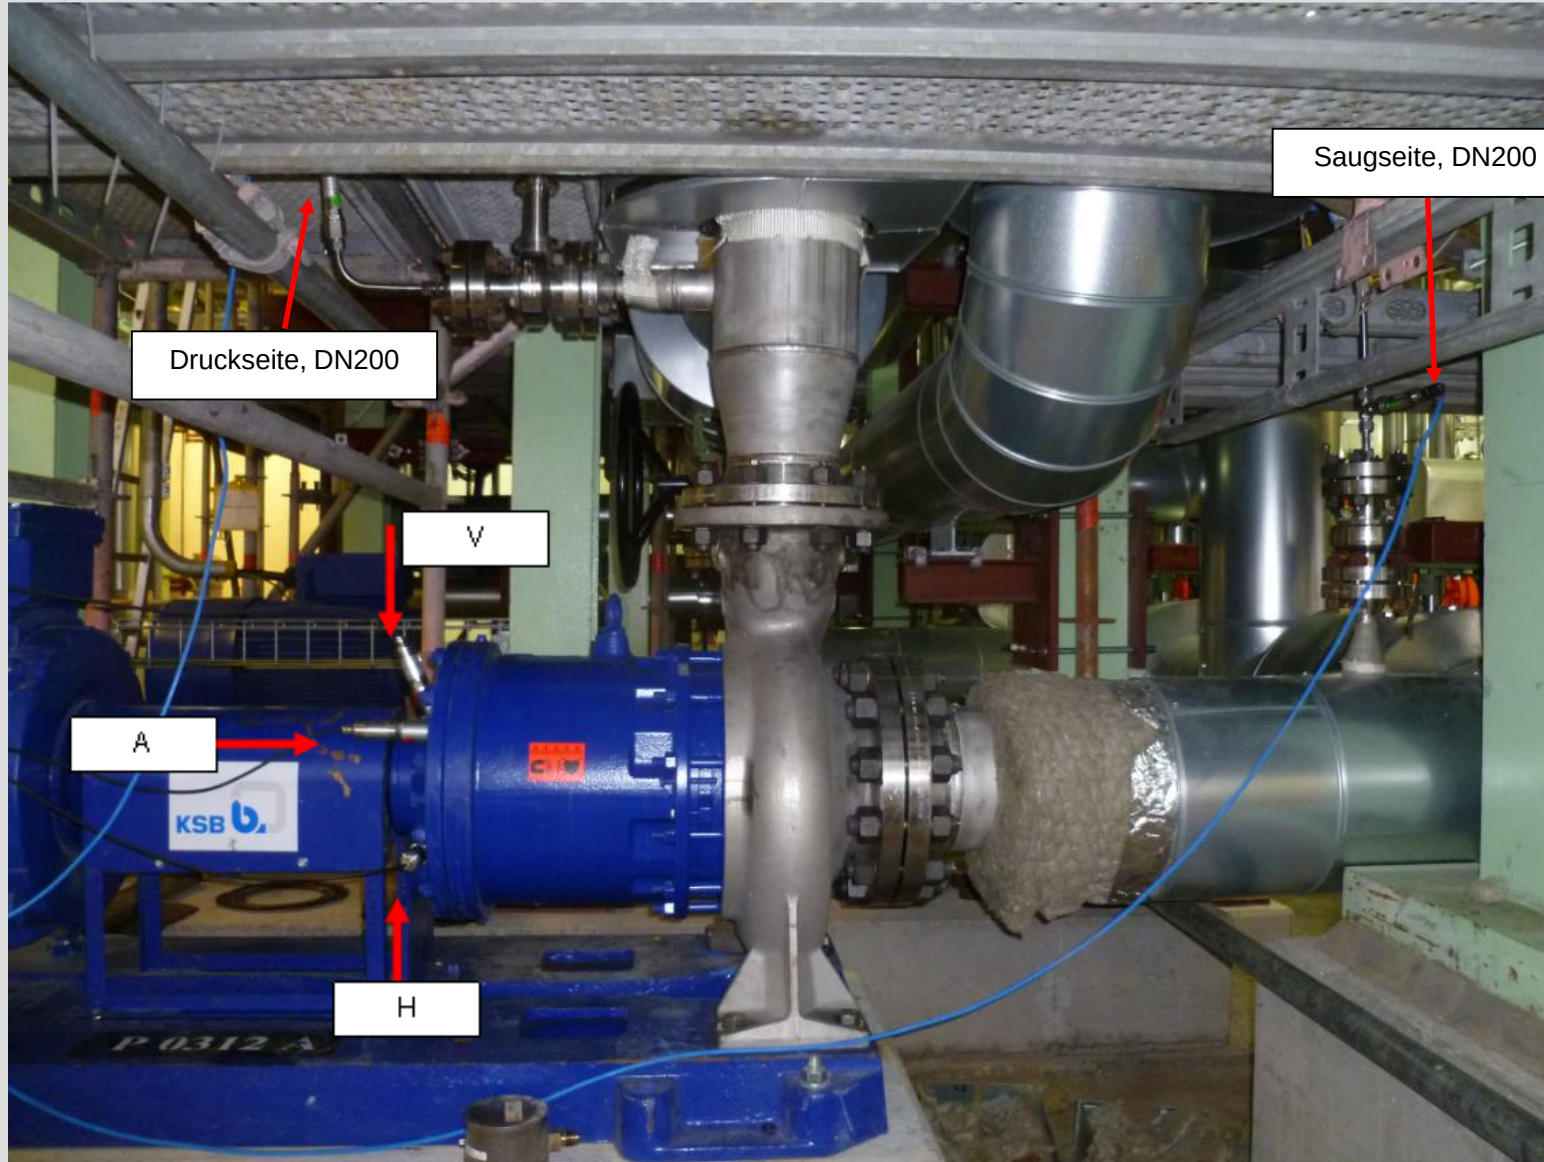
# Magnetkupplungspumpe

## Ausgangslage

- Wiederholte Ausfälle
    - Radiale Anlaufspuren
    - Zerstörung der mediumgeschmierten Axiallager
  - Kundenmessungen (1 Wert/min) ohne Hinweise
- Feststellung des Betriebsverhaltens im Normalbetrieb und bei instationären Vorgängen (Aufheizbetrieb)

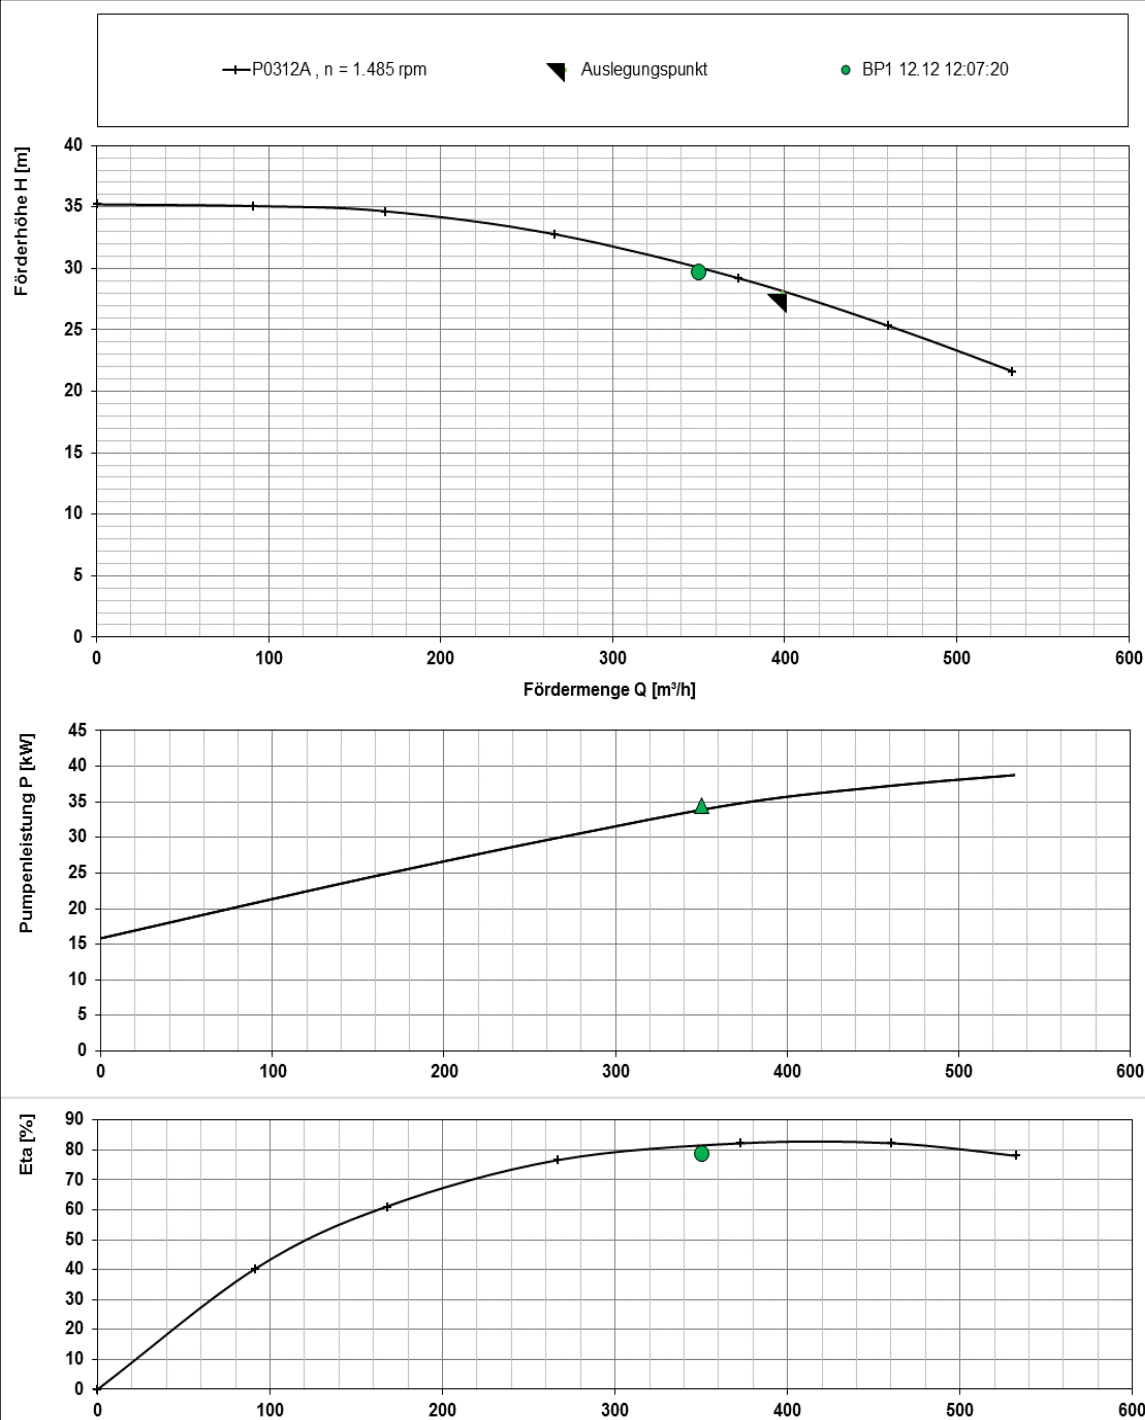
## 2.2 Ergebnisse

- Konstanter Betrieb im Bereich des Optimums
- Guter Zustand, Betriebspkt. liegt auf Pumpenkennlinie
- Wirkungsgrad 79,1%, Verschleiß entspricht Meßgenauigkeit und Betriebsstunden
- Pumpendimensionierung passt gut zum Bedarf der Anlage

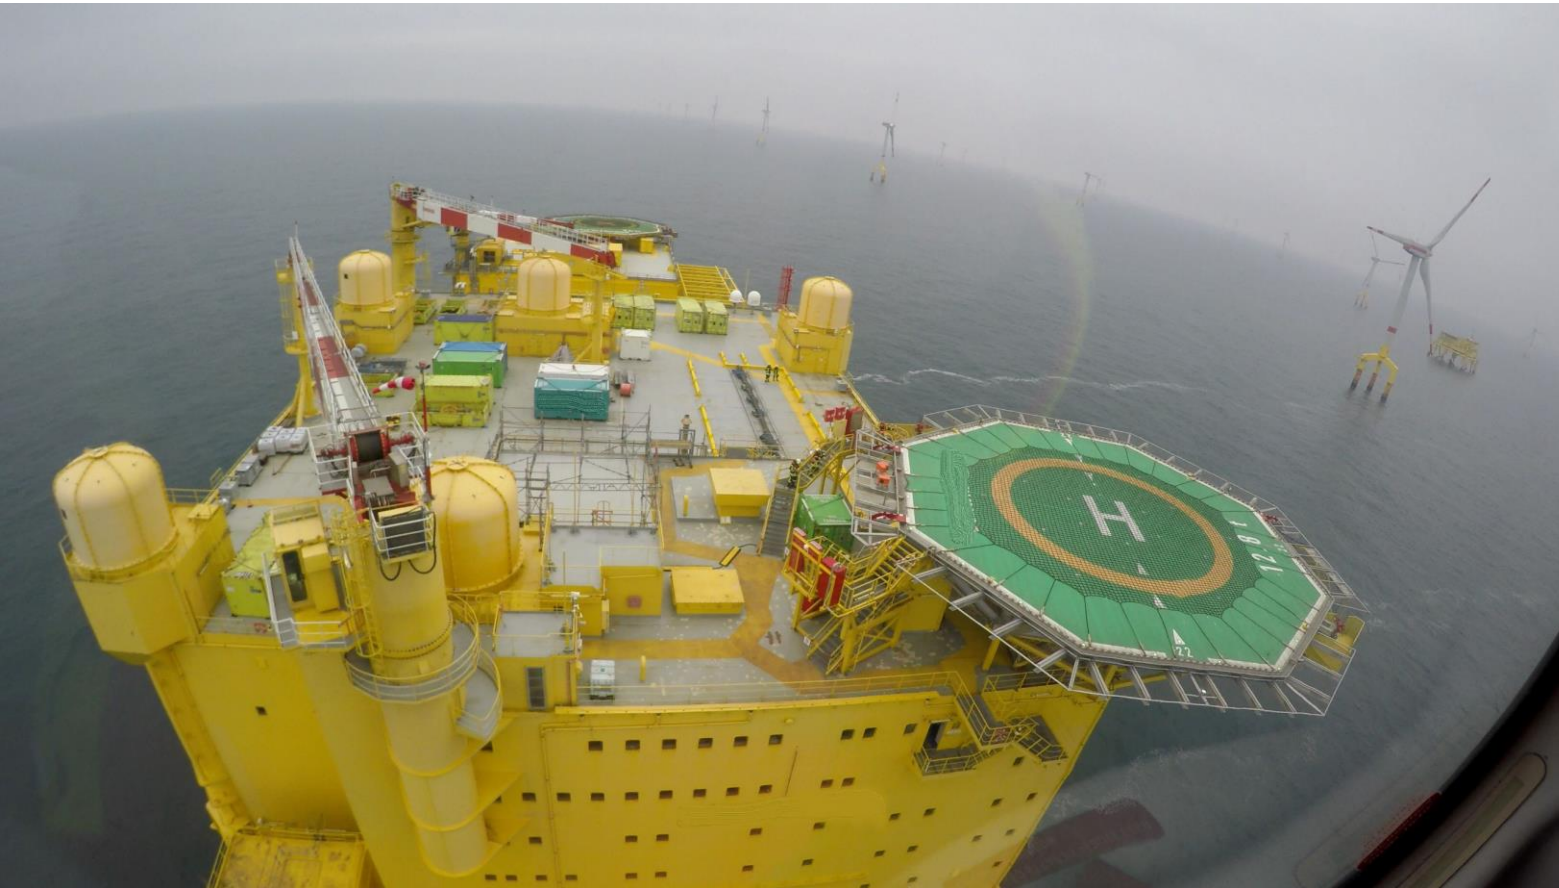
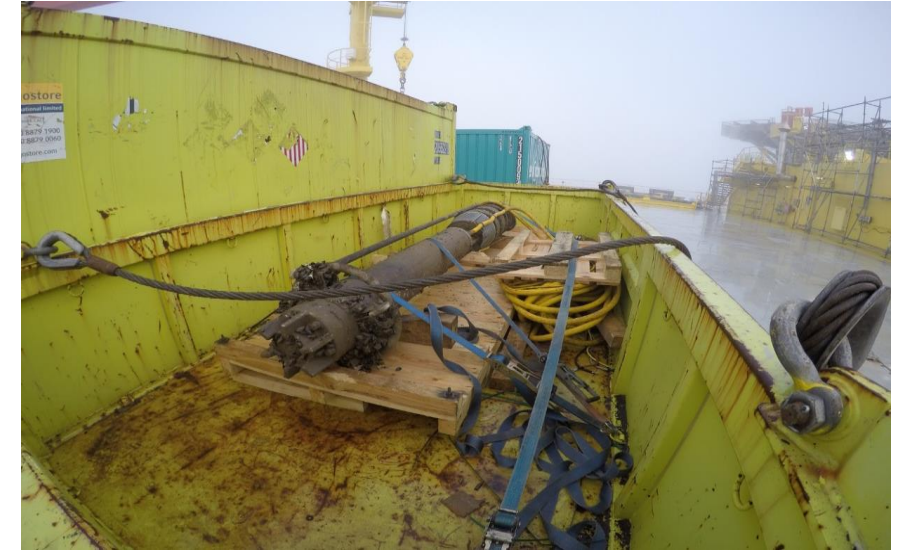
Wiederkehrende Leistungseinbrüche  
der Unterwassermotorpumpen

→ Überprüfung des  
Förderverhaltens, des  
Pumpenzustands und der  
Leistungsfähigkeit der Anlage

→ Ausarbeitung von  
Handlungsempfehlungen

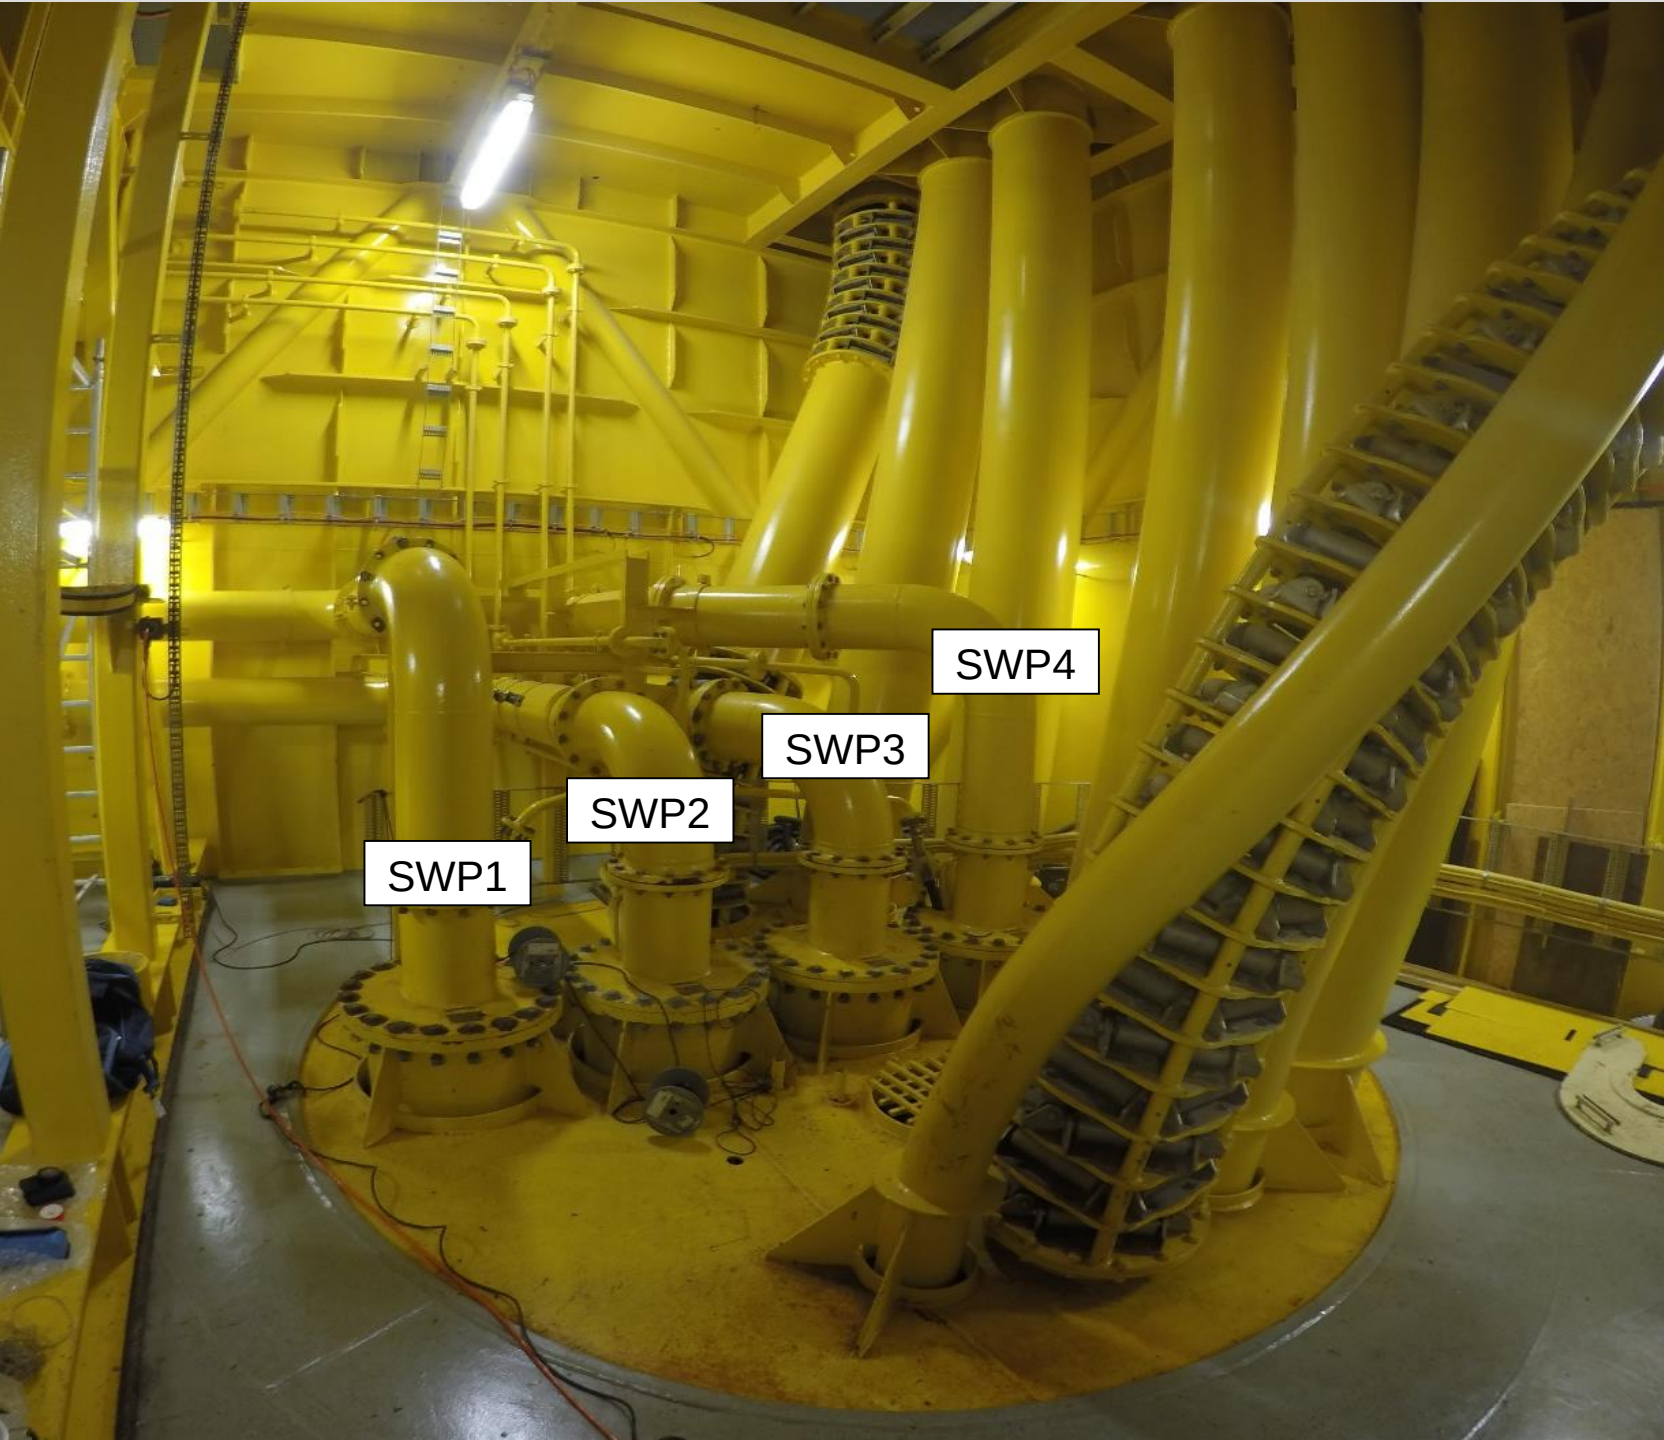
- Pumpentyp:  
4 x BRZ 535/2a+UMA 300  
210/42;  $Q_{\text{nenn}} = 650 \text{ m}^3/\text{h}$  @  
60 m; Netzbetrieb 50Hz
- Normalbetrieb: 2 Pumpen auf  
2 Wärmetauscher, täglicher  
Pumpenwechsel
- Hyperchlorierung gg.  
organische Ablagerungen  
(Muscheln etc..)

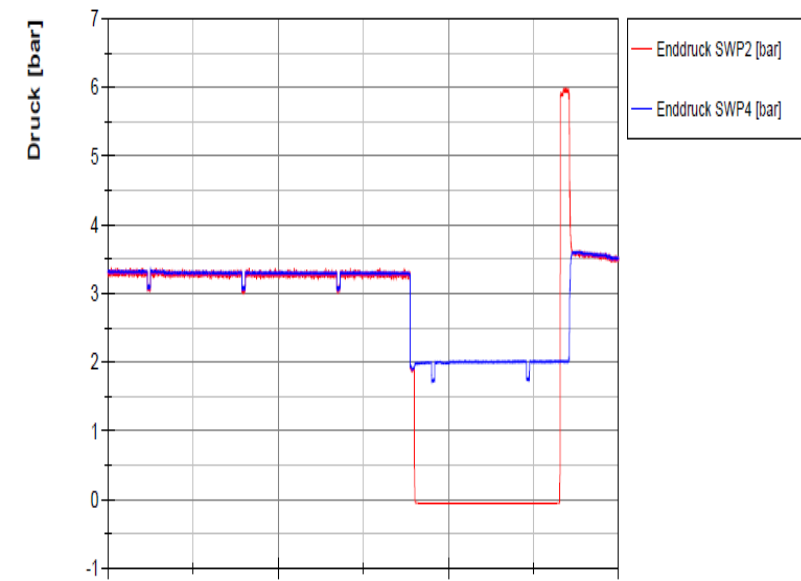
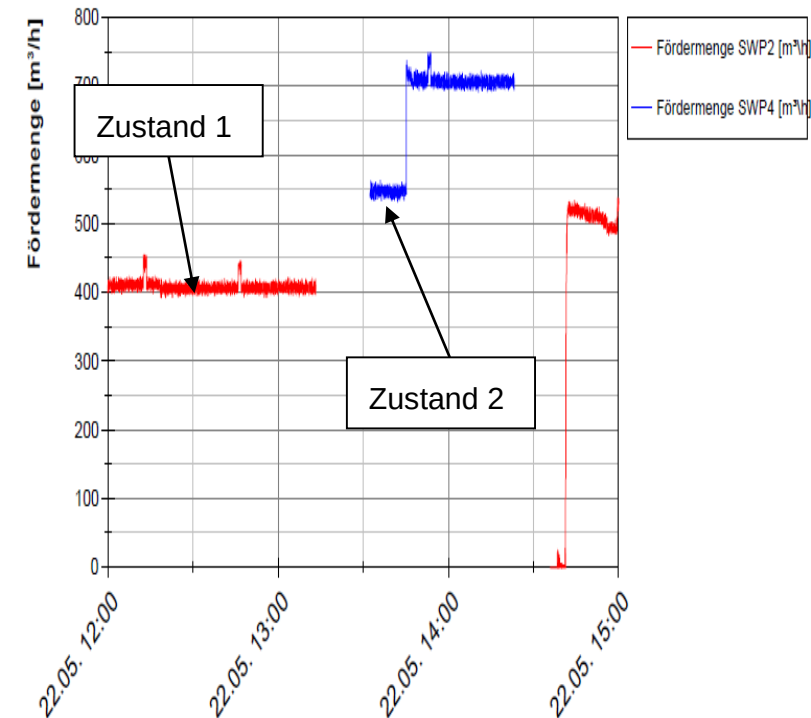
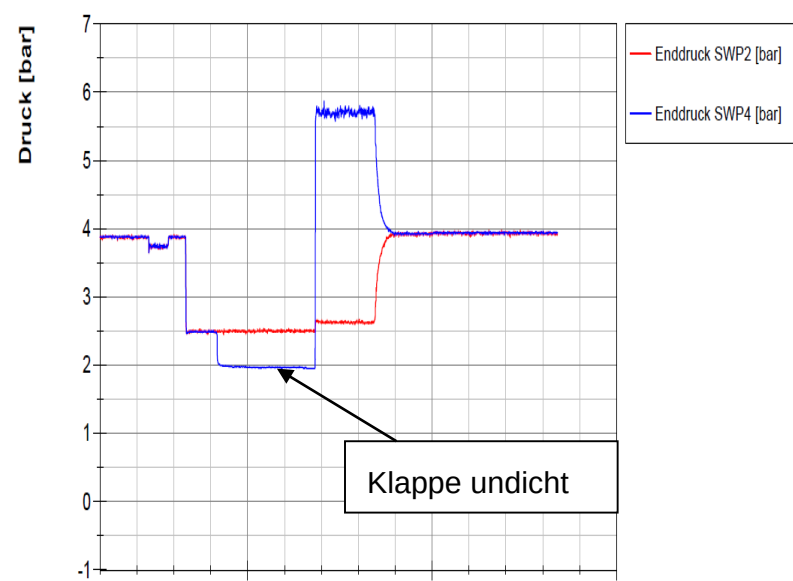
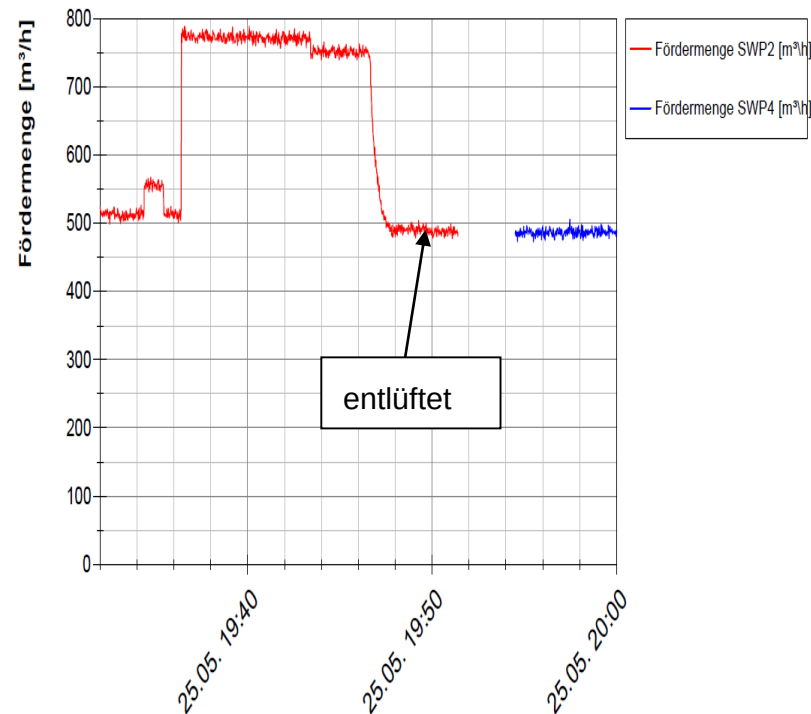
- Solobetrieb
- Unterschiedliche Menge der beiden Pumpen bei identischem Enddruck
- 2 Betriebszustände, die durch Ab- und Zuschalten wechseln:  
Zustand 1: ca. 400 - 450 m³/h  
Zustand 2: ca. 500 - 550 m³/h
- Nach manuellem Entlüften:  
ca. 490 m³/h je Pumpe

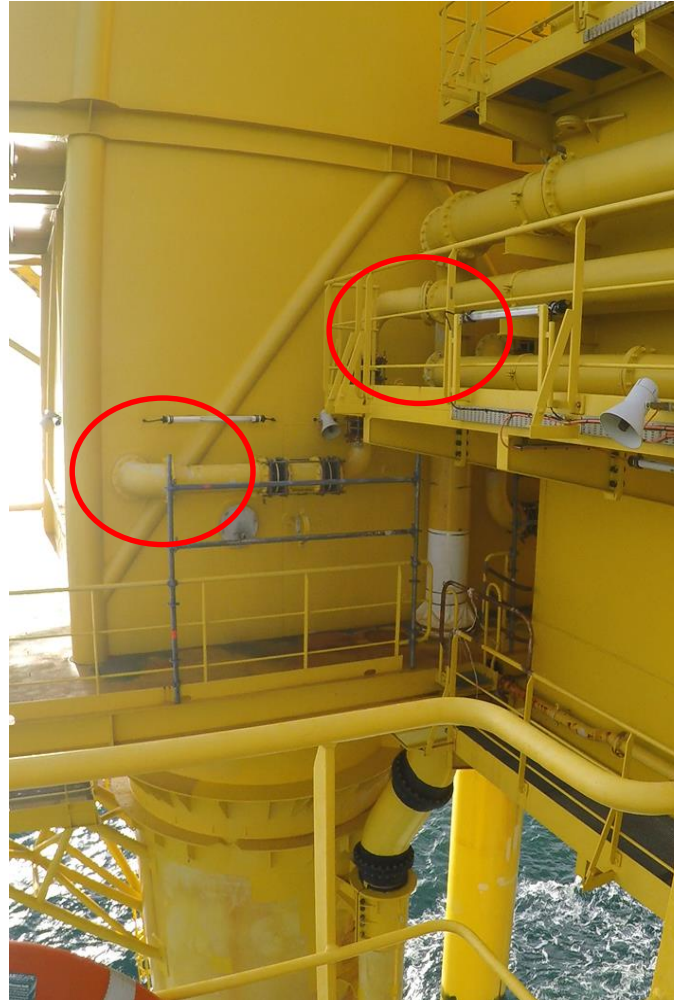
- Austausch der defekten Armatur an SWP4
- Beschädigte Saugsiebe austauschen / überwachen
- Hyperchlorierung aktivieren / instandsetzen
- N.M. Anfahrzeit gegen geschlossene Armatur / bis Erreichen  $Q_{\min}$  verkürzen

- Entlüftungsventile nachrüsten
- Pumpen regelmäßig umschalten
- Wärmetauscher reinigen / entlüften
